29 January 2019

## **CALABRIA, VIADOTTO CANNAVINO: SOPRALLUOGO TECNICO EFFETTUATO DA ANAS**

### **+++AGGIORNAMENTO SOPRALLUOGO VIADOTTO CANNAVINO+++**

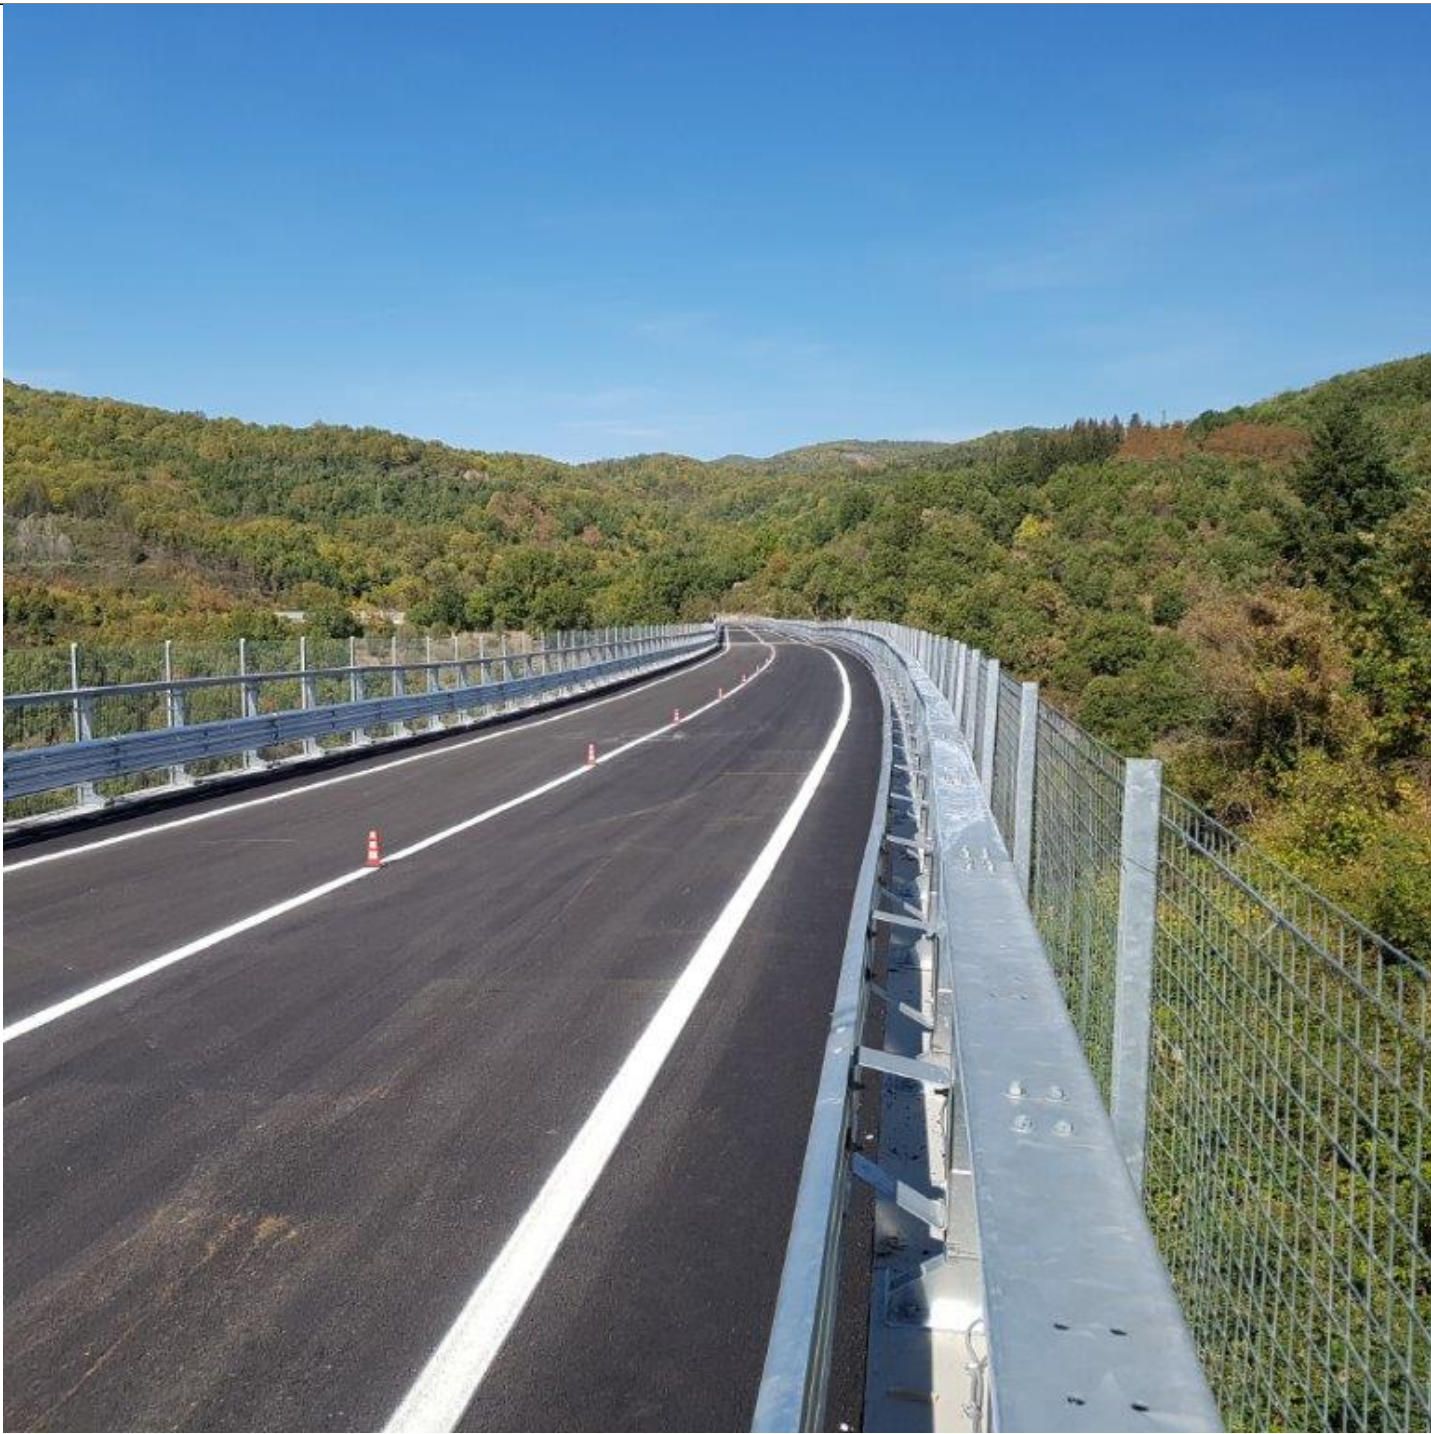
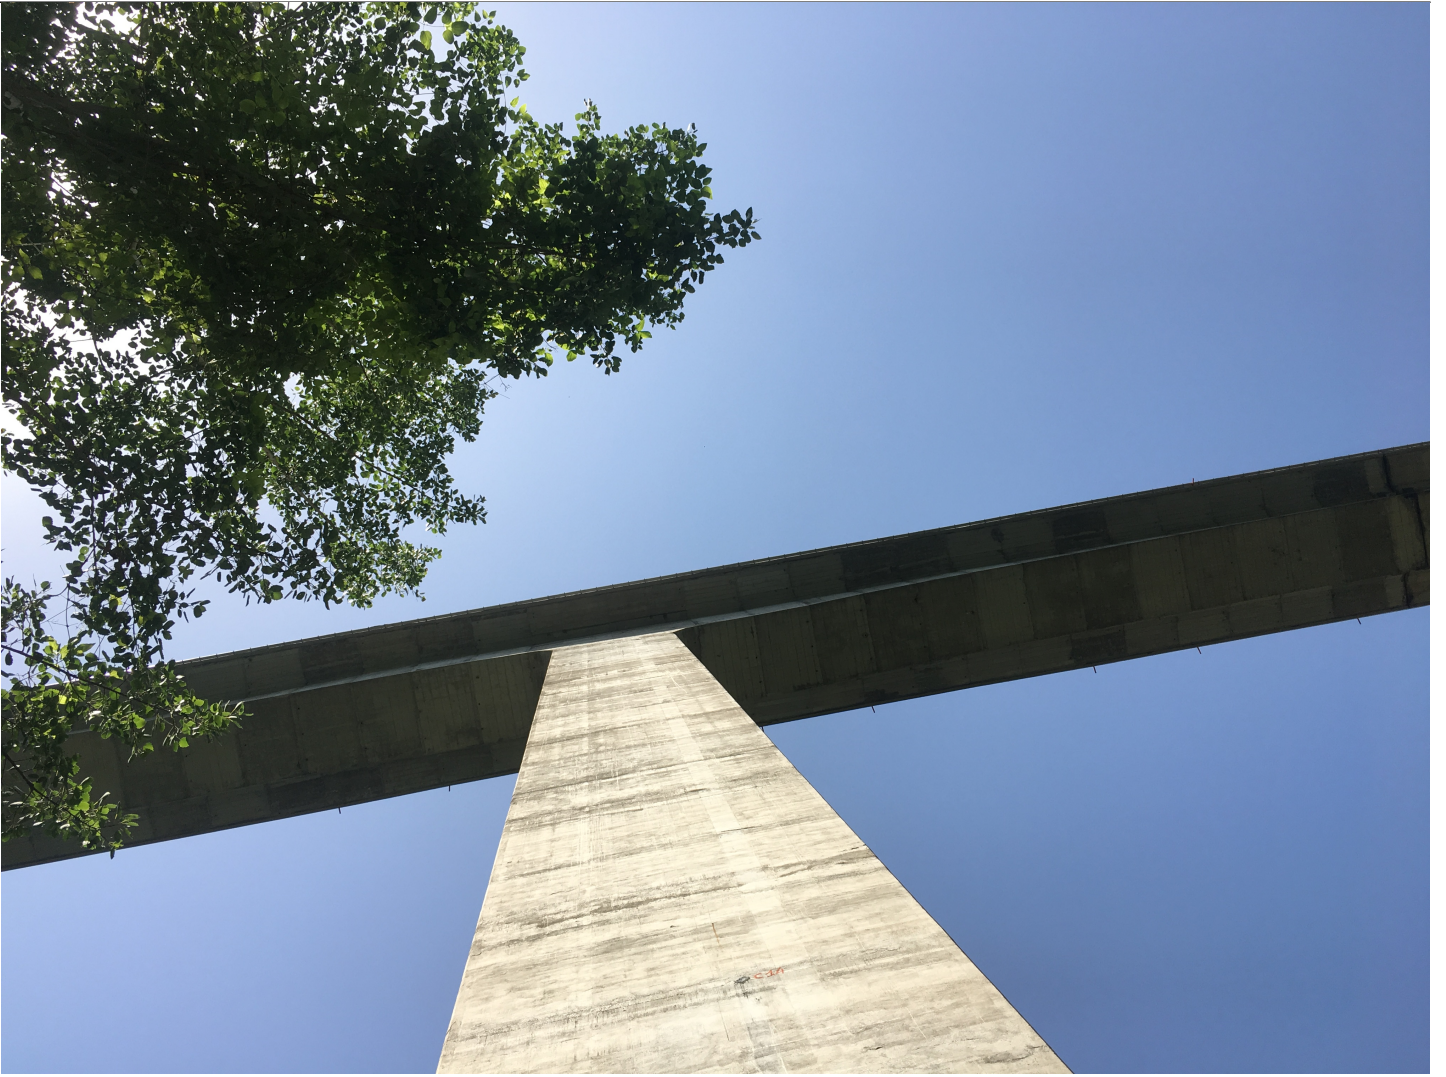
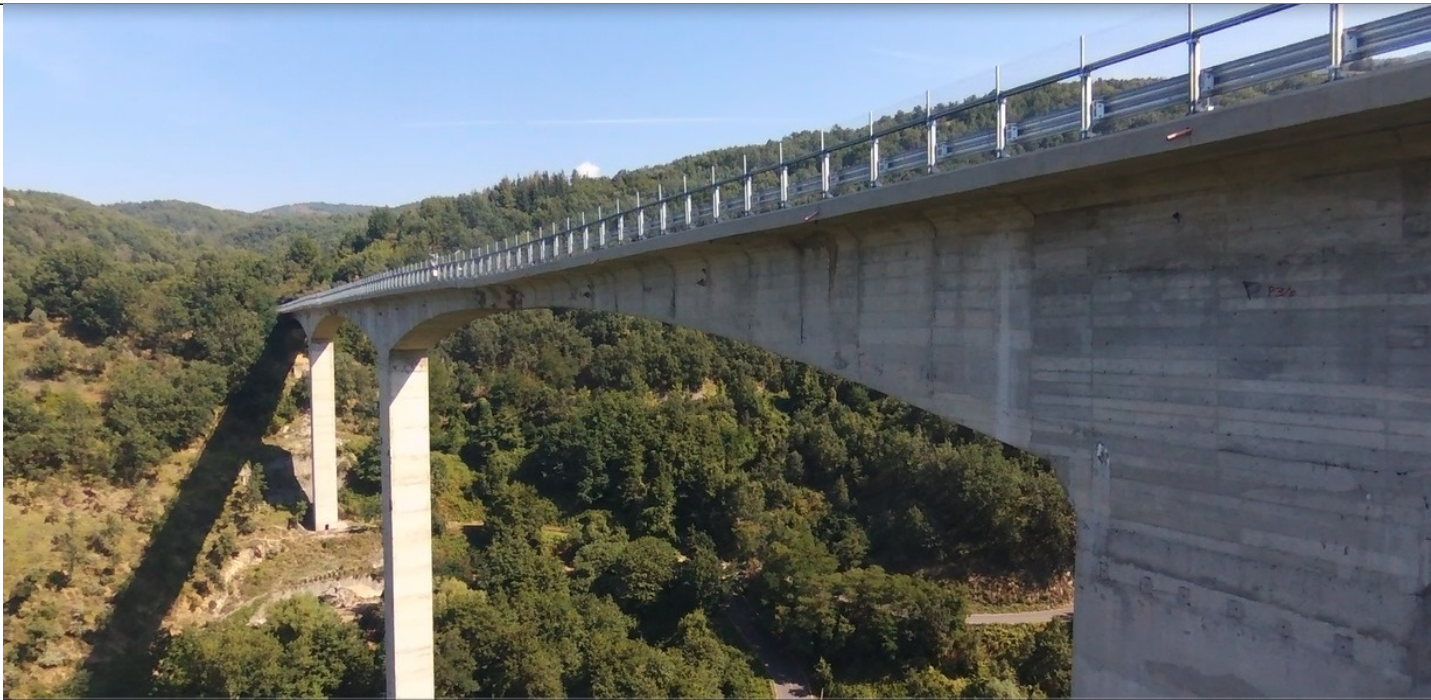
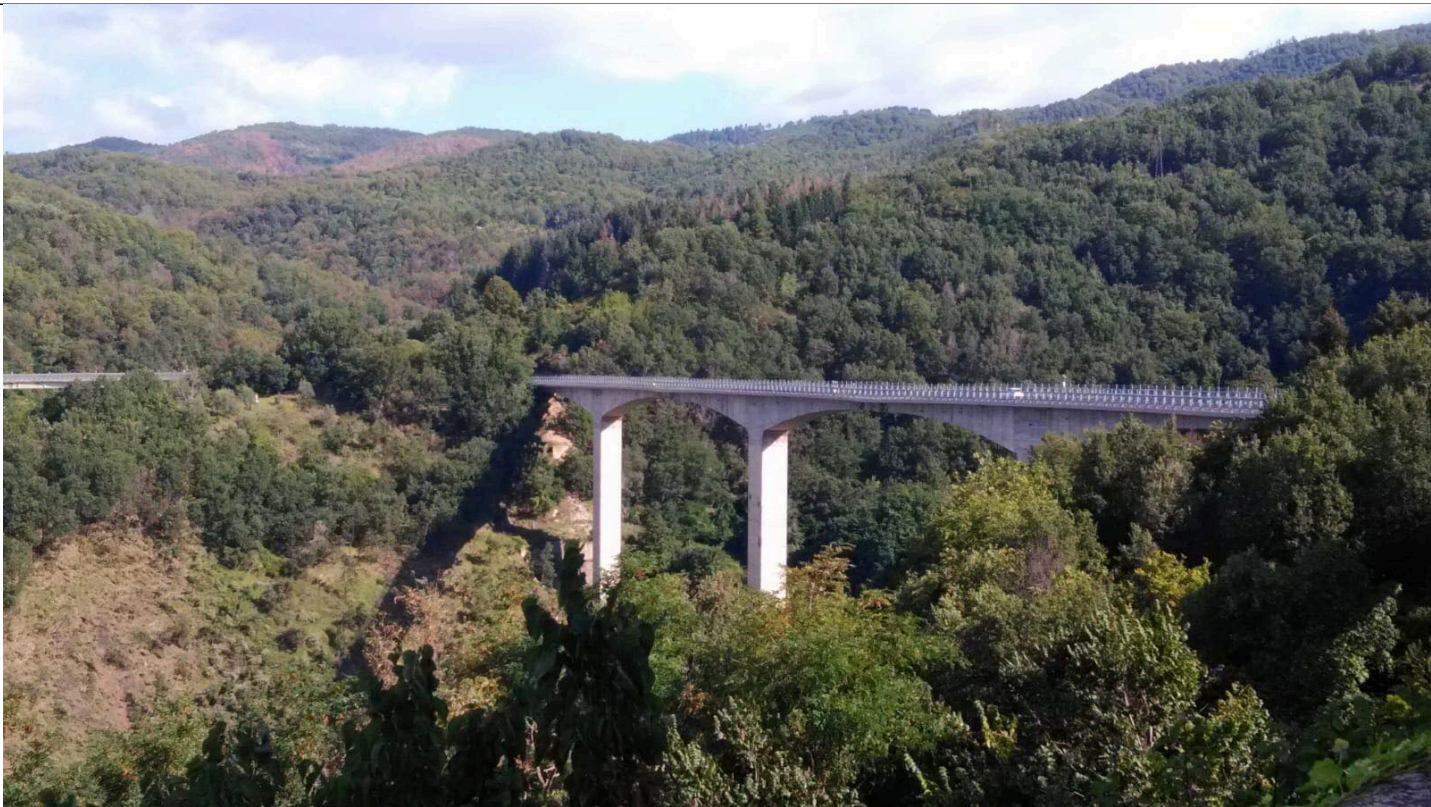
## **Galleria fotografica**

Dalle prime verifiche in corso risulta che l'origine di tali porzioni di calcestruzzo sia riconducibile ad un piccolo distacco isolato di materiale in corrispondenza dell'unione di due conci del viadotto, a tal riguardo Anas precisa che non sussistono criticità per la staticità dell'opera d'arte.

Dal sopralluogo effettuato questa mattina da parte dei Tecnici Anas, si è potuto constatare la presenza di piccole porzioni di calcestruzzo sul tratto di strada comunale 'bypassata' dal viadotto Cannavino.

L'intervento avrà un importo di 4 milioni di euro ed una durata di circa dodici mesi, con l'esecuzione dello stesso si procederà ad un ripristino corticale del calcestruzzo e all'adeguamento sismico secondo la normativa vigente.
