**Anas SpA**  
*Direzione Operation e Coordinamento Territoriale  
AIR - Ponti Viadotti e Gallerie*

PROGETTO TIPOLOGICO PER IL RIPRISTINO CONSERVATIVO DELLE GALLERIE

STRUTTURE IN CALCESTRUZZO ARMATO

**5.** *Intervento di riparazione per fessure asciutte/umide*

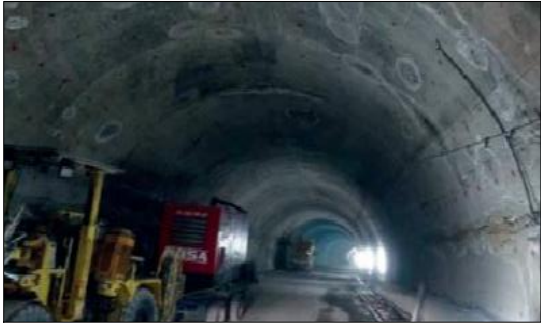
Danno A1 - Assenza di acqua, fessura di piccola entità

DANNO A1: FESSURE DI AMPIEZZA COMPRESA TRA 0.2 - 0.5 MM (§11.1 Quaderno Tecnico n.13)

Per fessure di questo tipo si procederà con una valutazione dello stato fessurativo, predisponendo ispezioni periodiche e idonea attività di monitoraggio per il controllo dell'evoluzione del quadro di danneggiamento.

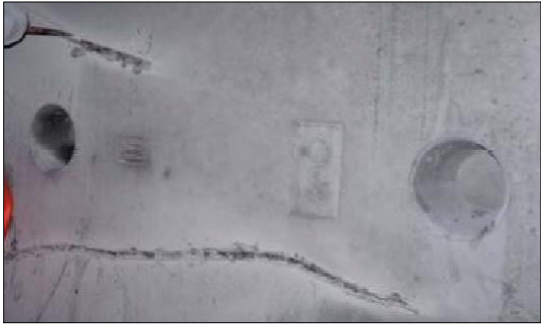
Danno A2 - Apertura delle fessure

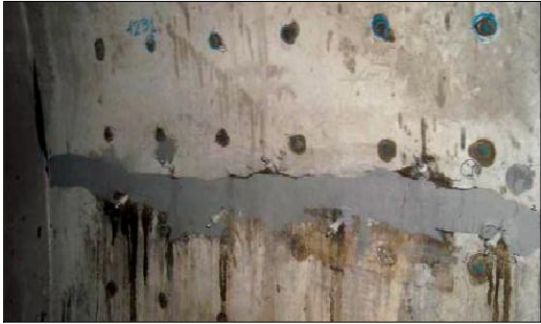
Danno A2 - Applicazione di packer meccanici ed iniezione con resina epossidica a bassa viscosità

Ripristino Danno A2 con packer meccanici:

Individuazione delle fessure, apertura delle fessure, realizzazione del foro di iniezione, pulizia del foro e della superficie della fessura, inserimento packer meccanici e sigillatura della fessura, iniezione resina epossidica a bassa viscosità.
